شست‌وشوی مقره‌ها به روش موج‌دهی فراصوتی برای حذف رسوب سخت ناشی از ریزگردها

Washing Insulators by Ultrasound Sonication Method to Remove Hard Sediments Caused by Dust and Aerosols

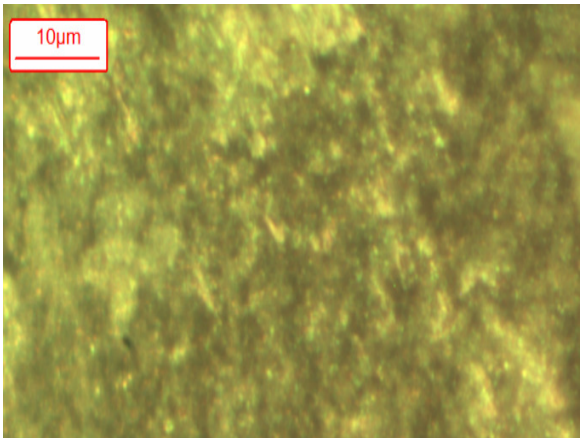
در شکل (۳) تصویر میکروسکوپی قسمت رویی نمونه با بزرگ‌نمایی ۲۰۰ برابر، نشان داده شده است. با مشاهده این شکل به راحتی می‌توان خلل و فرج فراوان که نشان دهنده عدم صافی سطح می‌باشد را مشاهده نمود.

شکل (۳): تصویر میکروسکوپی از قسمت رویی نمونه قبل از شست‌وشو

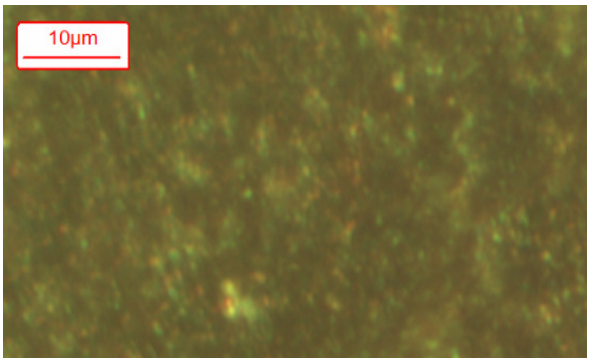
پس از انجام شست‌وشوی نمونه در محیط آب مقطر، تصویر میکروسکوپی ارائه شده در شکل (۴) نشان می‌دهد که صافی سطح قسمت رویی نمونه بهبود پیدا کرده، اما هنوز دارای خلل و فرج است. در واقع لایه سطحی و نرم از آن جدا شده و سطوح مربوطه به طور نسبی تمیز شده است (شکل (۵)). همان‌طور که انتظار می‌رفت، این روش شست‌وشو، توانایی از بین بردن رسوب‌های سخت‌چسبیده به مقره (شکل (۵ الف)) را ندارد. نتایج شست‌وشوی در این بخش، این واقعیت را که آب مقطر به تنهایی سیال مناسبی جهت شست‌وشوی رسوب‌های سخت نمی‌باشد را تأیید می‌نماید.

شکل (۴): عکس میکروسکوپی نمونه پس از شست‌وشو با آب مقطر

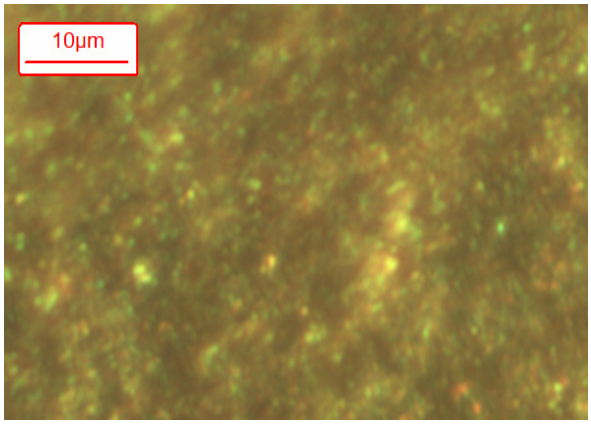
شکل (۷): تصویر میکروسکوپی قسمت رویی نمونه پس از شست‌وشو با محلول پایه

همچنین از طریق مشاهده تصویر میکروسکوپی شکل (۷) می‌توان نتیجه گرفت که شست‌وشوی به کمک محلول پایه در حمام فراصوتی، به میزان قابل توجهی موجب افزایش صافی سطح مقره شده‌است که این امر نیز خود نشان دهنده قابلیت شست‌وشوی بالای این روش بوده و بار دیگر کیفیت آن را تضمین می‌نماید.

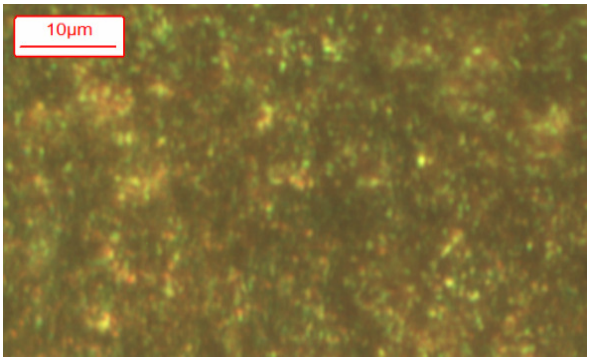
در این مرحله، نمونه مورد آزمایش توسط محلول پایه به همراه محلول مکمل در حمام فراصوتی شسته شده و نتایج آن با قسمت‌های قبلی مقایسه شد. شکل (۸) و شکل (۹) به خوبی نشان می‌دهند که افزودن محلول مکمل تأثیر به‌سزایی در شست‌وشوی مقره مورد آزمایش داشته و توانسته سطح کامل صاف و بی هیچ رسوبی به‌وجود آورد.

شکل (۹): تصویر میکروسکوپی قسمت رویی نمونه توسط محلول پایه به همراه محلول مکمل
